- Untersuchungsbericht -

BV Bebauungsplan Nr. 27 der Gemeinde Sanitz

„Wohnbebauung Gärtnerei Ortmann“,

bodenschutzrechtliche Bewertung gemäß BBodSchG

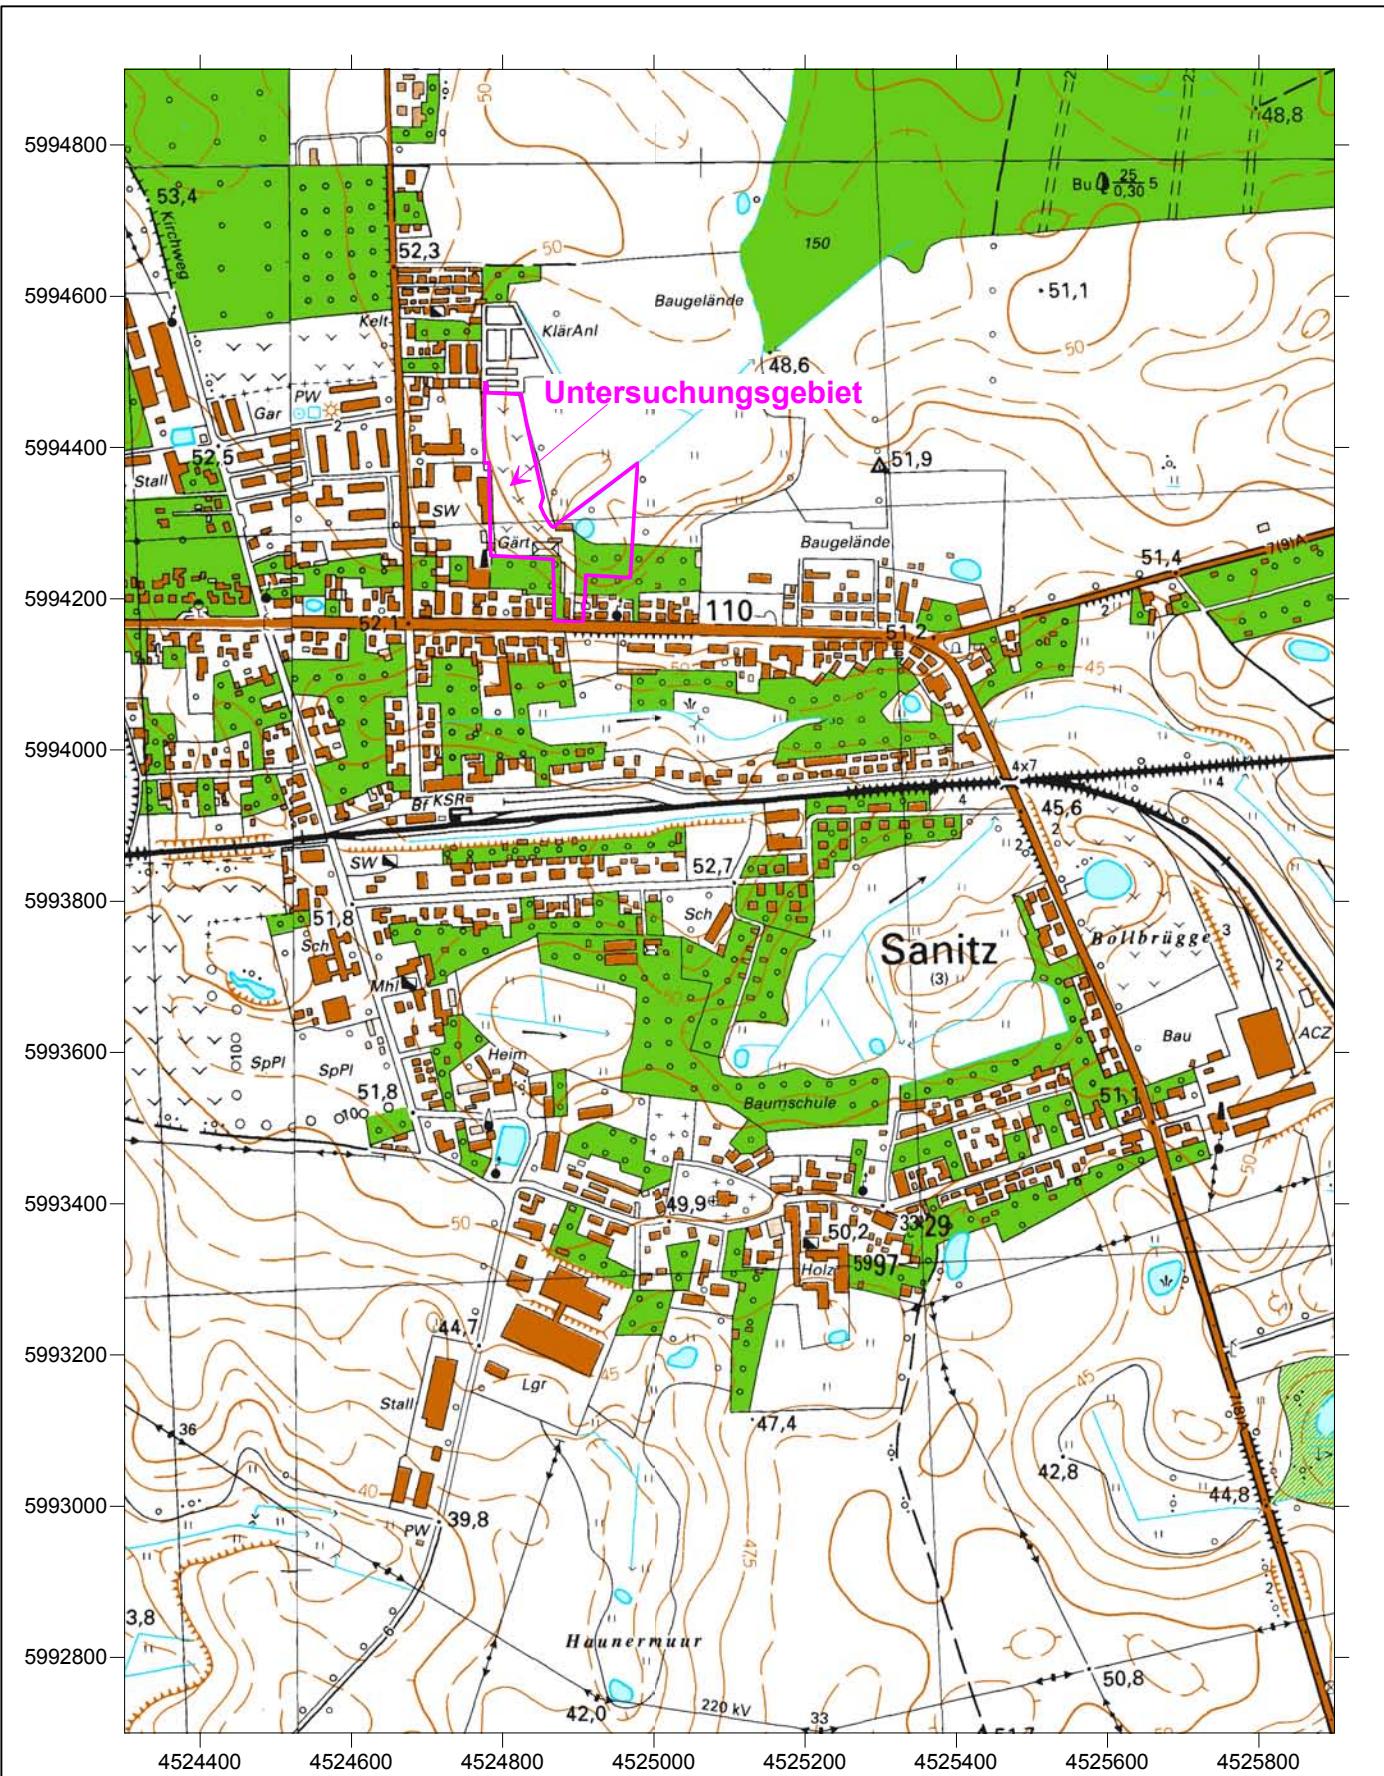
Lageplan: Ausschnitt aus der topographischen Karte mit dem
Untersuchungsgebiet

Die Liegenschaft befindet sich im Zentralbereich der Ortschaft Sanitz (Anlage 1). Der Bebauungsplan Nr. 27 umfasst eine Gesamtfläche von etwa 29.700 m². Nördlich bzw. nordöstlich der Liegenschaft schließt sich eine Feuchtniederung an, die über einen Graben in nordöstliche Richtung entwässert wird.

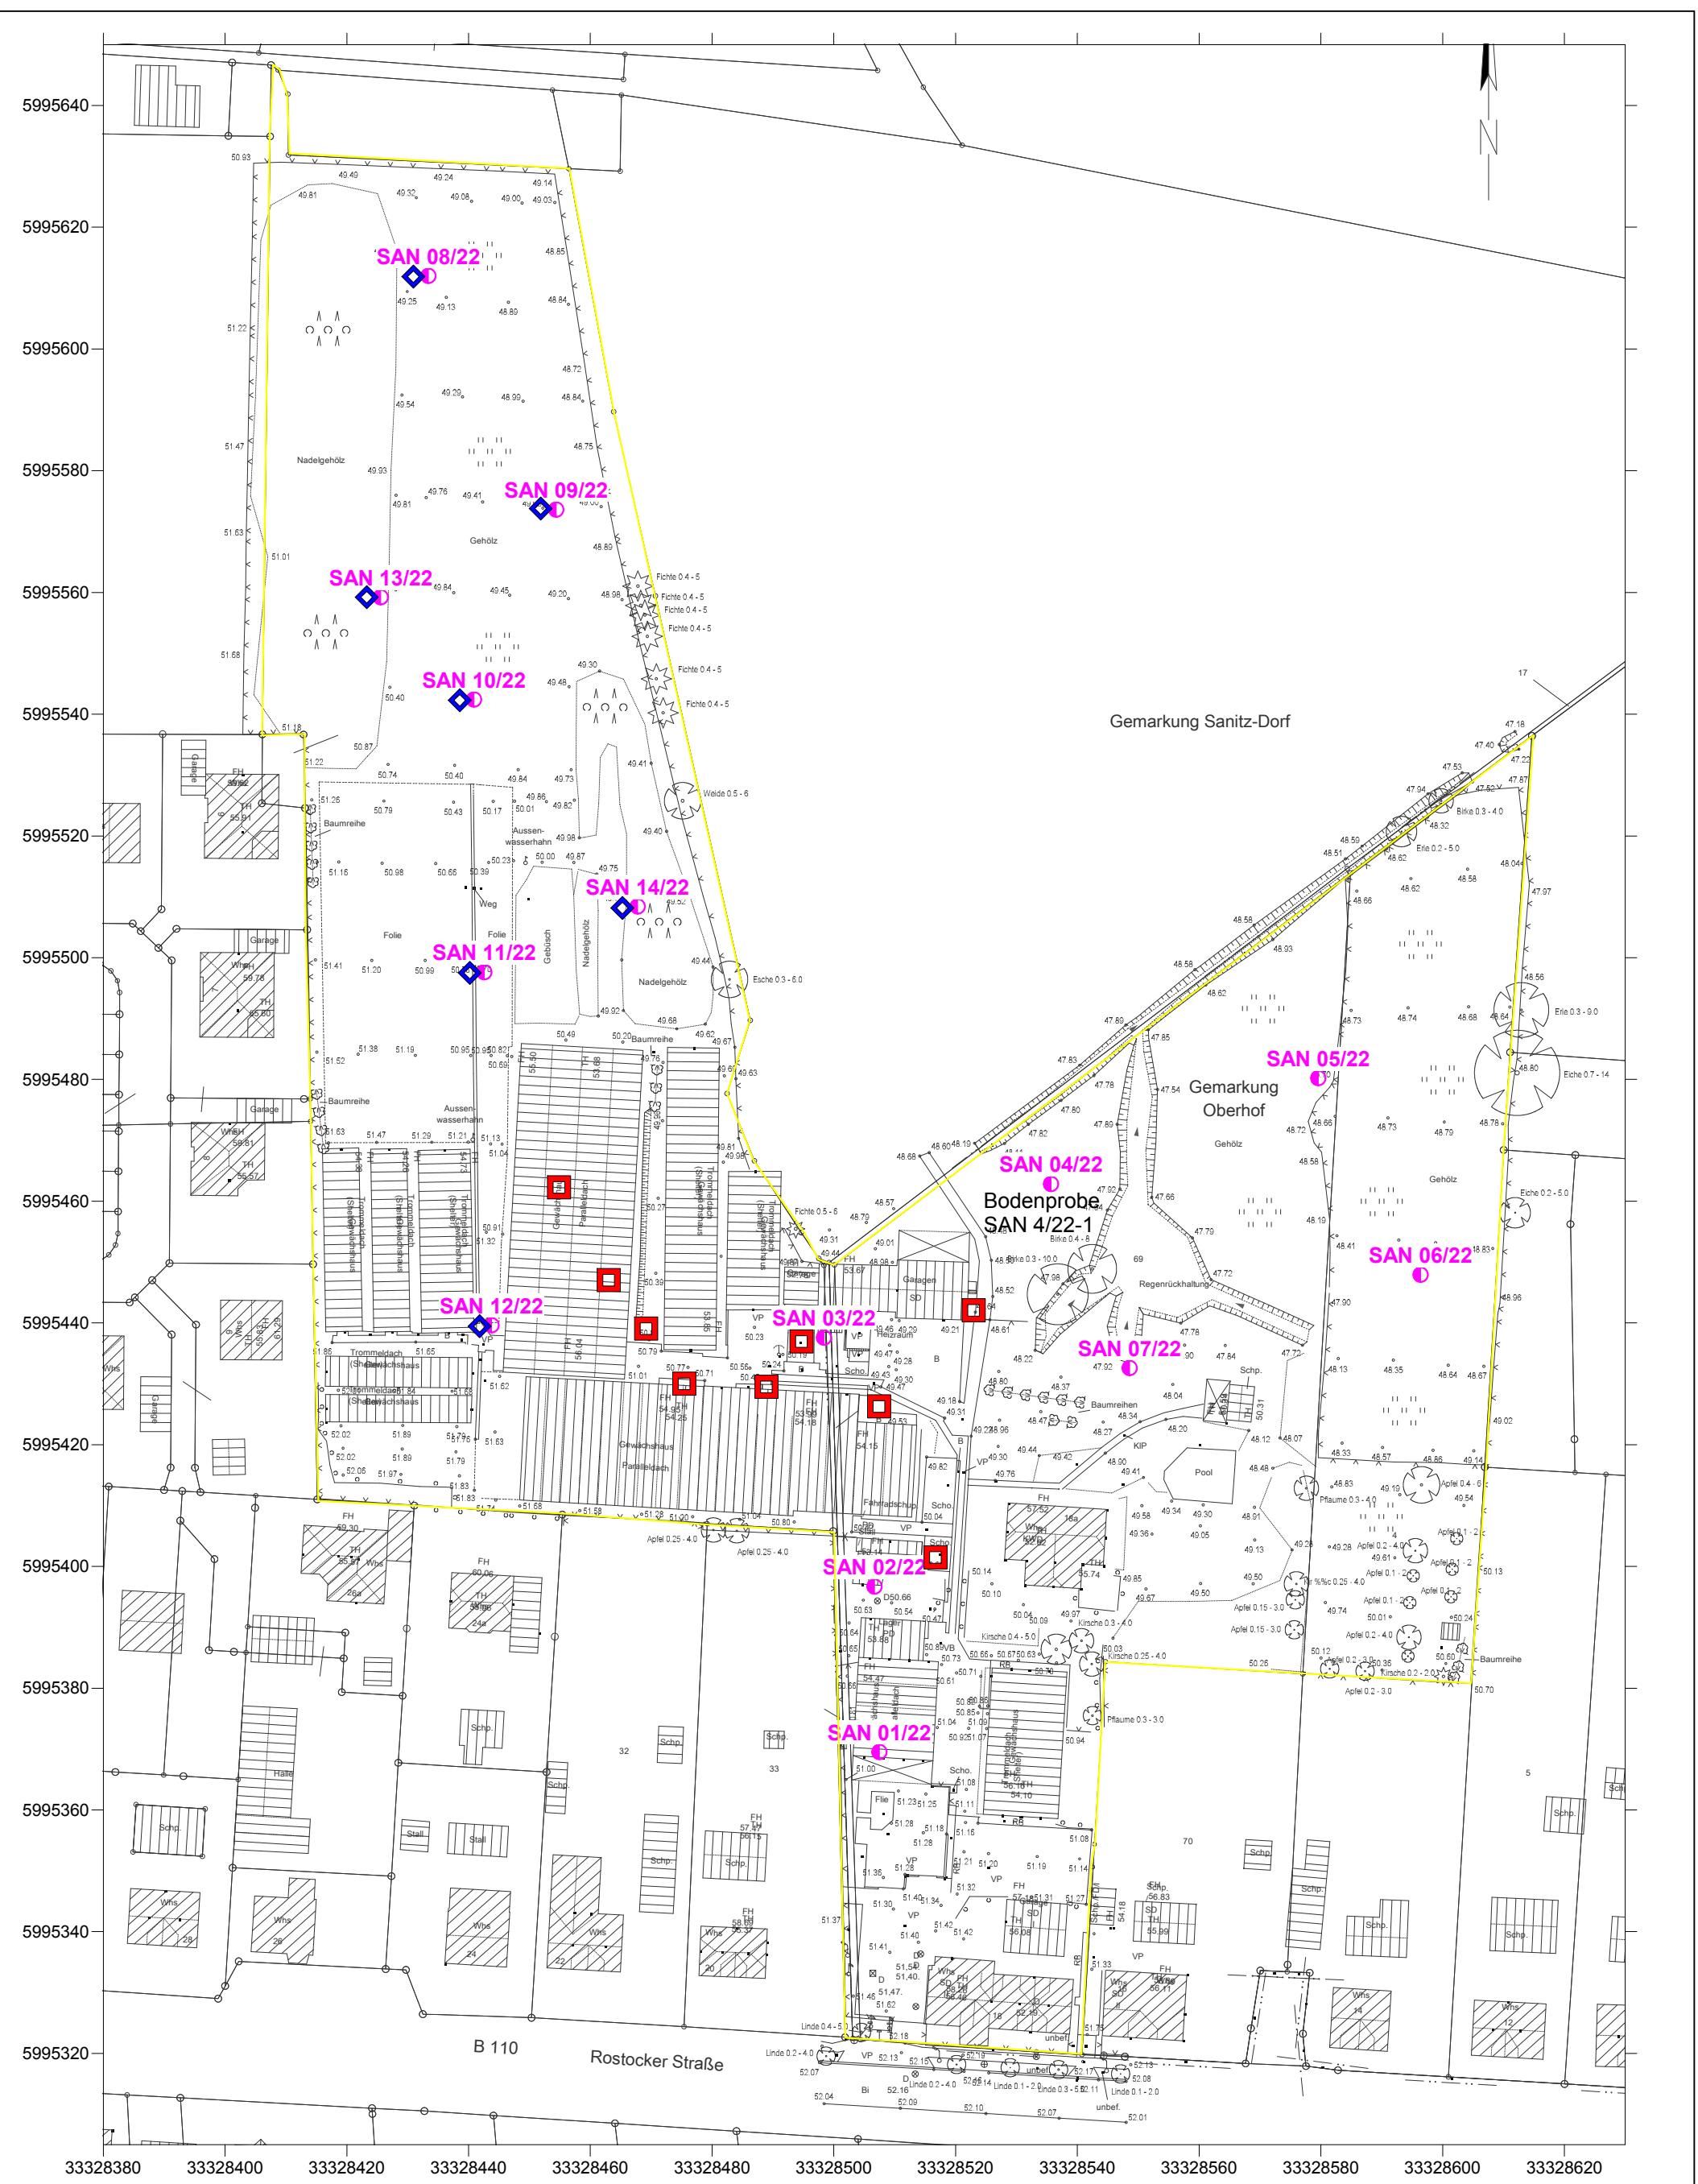
Von folgenden Proben wurden laboranalytische Untersuchungen veranlasst (Lageplan mit den dokumentierten Probenahmepunkten in der Anlage 2):

- SAN 01/22 : Ansatzpunkt einer Rammkernsondierung im Rahmen der Baugrundvorerkundung
- ◆ : aus den Auffüllungen entnommene Bodenprobe für die Bodenmischprobe SAN 19/22-1
- : Schurf für die Bodenmischprobe SAN 18/22-1 (Auffüllungen)

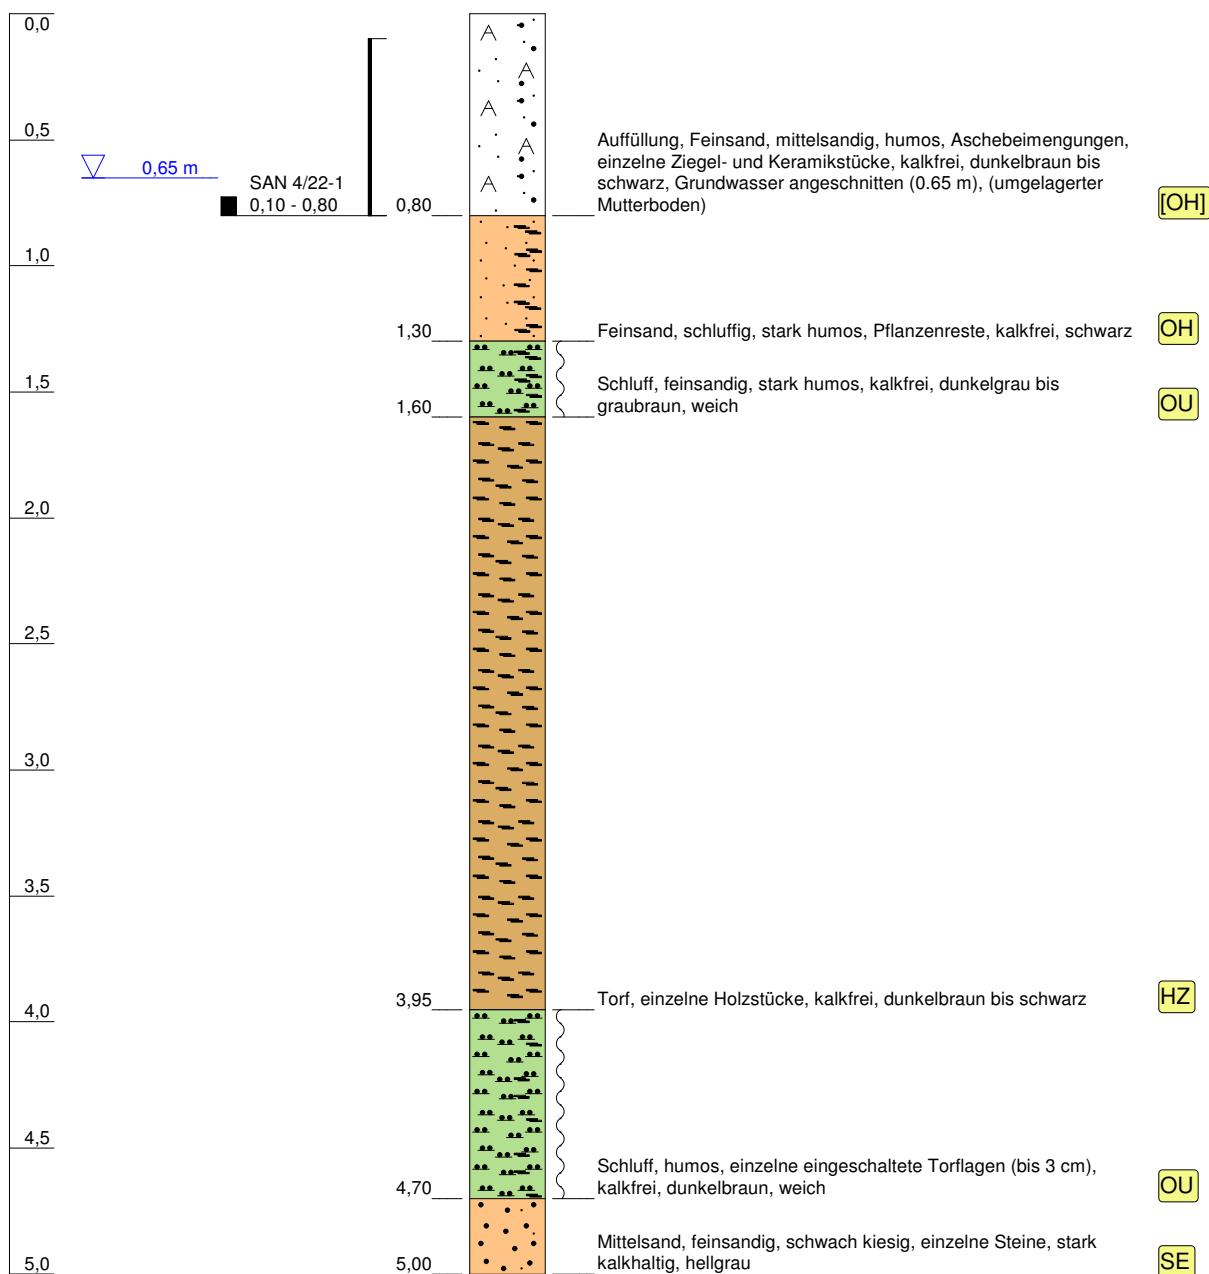
SAN 04/22

Aus den Untersuchungsergebnissen wird ersichtlich, dass insbesondere in der Probe SAN 4/22-1

erhöhte Schadstoffgehalte (PAK und TOC, untergeordnet Kupfer) nachgewiesen wurden. Die Probe stammt aus den Auffüllungen im Uferbereich des Teiches (Boden mit Fremdbeimengungen z. T. >10 %). Aufgrund der erhöhten PAK-Konzentration wäre im Falle von Tiefbauarbeiten der betreffende Bodenaushub aus dem Uferbereich des Teiches der Einbauklasse Z 2 gemäß LAGA M 20 zuzuordnen.

Im Rahmen von Tiefbauarbeiten im Zuge der geplanten Geländeerschließung sowie Bauarbeiten ist jedoch zu berücksichtigen, dass die Auffüllungen im Uferbereich des Teiches aufgrund der zahlreichen Fremdbeimengungen im Falle eines Ausbaues der Einbauklasse Z 2 gemäß LAGA M 20 zugeordnet werden müssen und für einen Wiedereinbau vor Ort nicht geeignet sind.

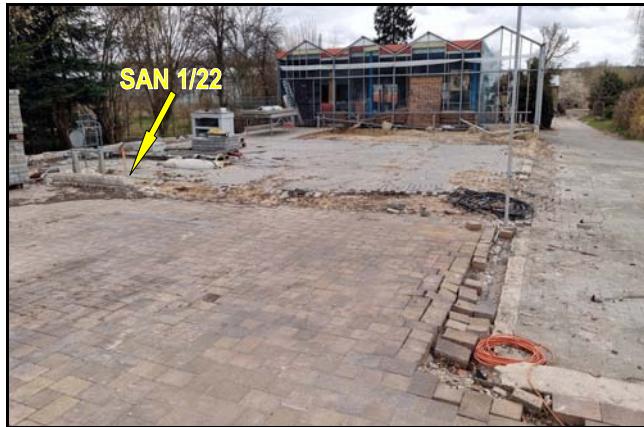
Abb. 1: Rammkernsondierung SAN 1/22 im Bereich des bereits oberirdisch zurückgebauten Verkaufsgebäudes der ehemaligen Gärtnerei

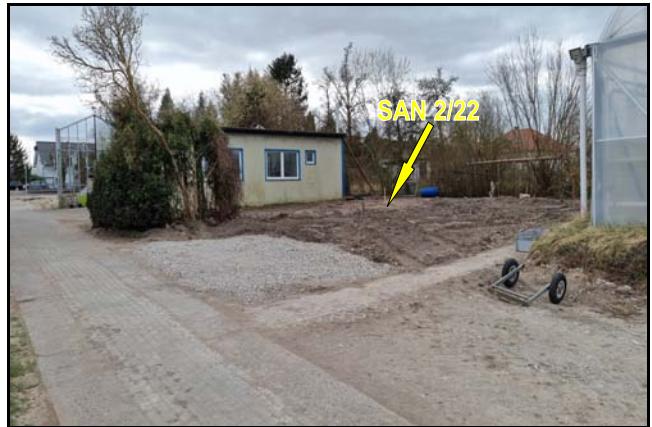
Abb. 2: Rammkernsondierung SAN 2/22 auf der Fläche eines bereits zurückgebauten Gebäudes

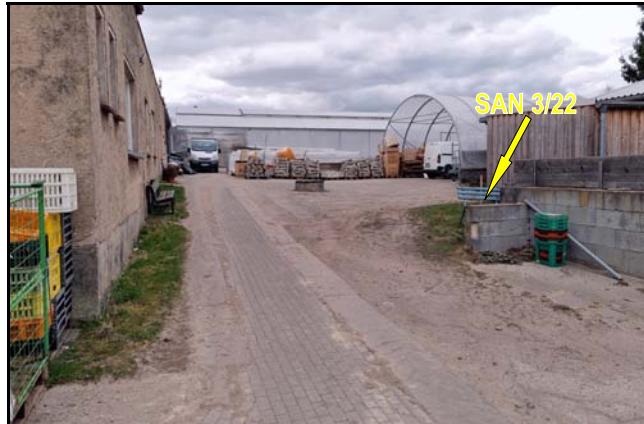
Abb. 3: Rammkernsondierung SAN 3/22 auf dem Betriebshof zwischen den Gewächshäusern und den sonstigen Betriebsgebäuden (Lager, Werkstatt etc.)

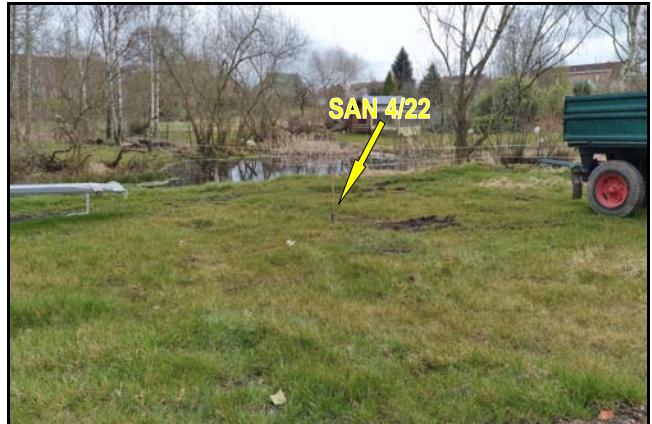
- SAN 4/22-1 (Einzelprobe),
Rammkernsondierung SAN 04/22 westlich des Teiches (Anlage 7, Abb. 4), Auffüllungen mit Fremdbeimengungen, Entnahmetiefe 0,1 - 0,8 m unter Geländeoberkante;
- SAN 18/22-1 (Mischprobe),
nordwestlicher Teil des B-Plangebietes (ehemalige Ackerfläche und Weihnachtsbaumplantage sowie mit Folie abgedeckte Freifläche), Proben aus den Rammkernsondierungen SAN 08/22 - SAN 14/22 (Anlage 7, Abb. 8 und 9), Oberboden ohne Fremdbeimengungen, Entnahmetiefe 0 - 0,3 m unter Geländeoberkante;
- SAN 19/22-1 (Mischprobe),
mittlerer Teil des B-Plangebietes, Proben aus unversiegelten Flächen in bzw. zwischen den Gewächshäusern sowie Lager- und Werkstattgebäuden (Anlage 7, Abb. 3 und 10), Oberboden mit geringen Fremdbeimengungen (einzelne Ziegelbruchstücke), Entnahmetiefe 0 - 0,3 m unter Geländeoberkante;

Abb. 4: Rammkernsondierung SAN 4/22 am westlichen Ufer des Teiches

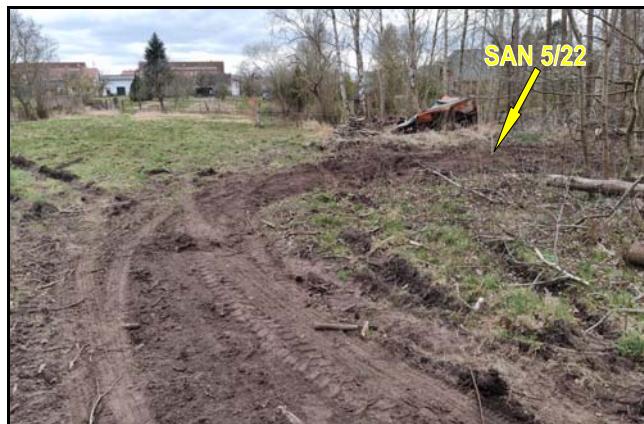
Abb. 5: Rammkernsondierung SAN 5/22 am östlichen Ufer des Teiches (hinter den Bäumen)

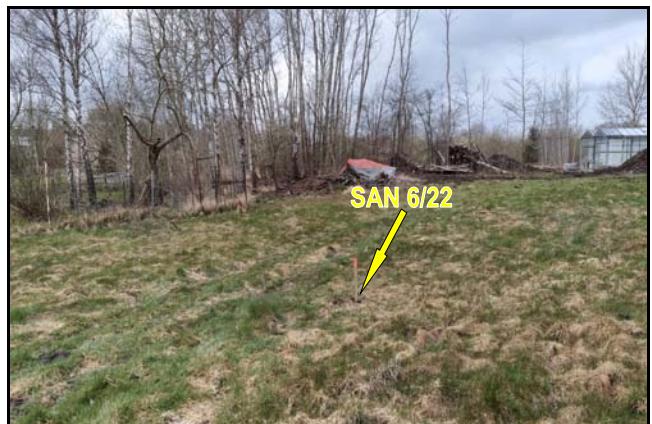
Abb. 6: Rammkernsondierung SAN 6/22 auf der Wiese östlich des Teiches (hinter den Bäumen)

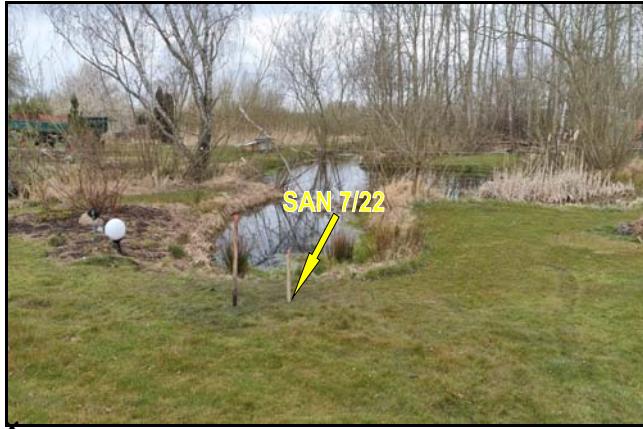
Abb. 7: Rammkernsondierung SAN 7/22 am Südufer des Teiches

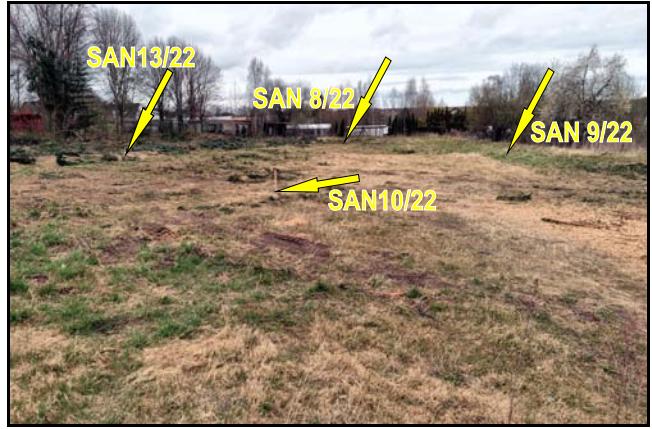
Abb. 8: Nordwestteil des B-Plangebietes mit den Ansatzpunkten der Rammkernsondierung SAN 8/22 - SAN 10/22 und SAN 13/22

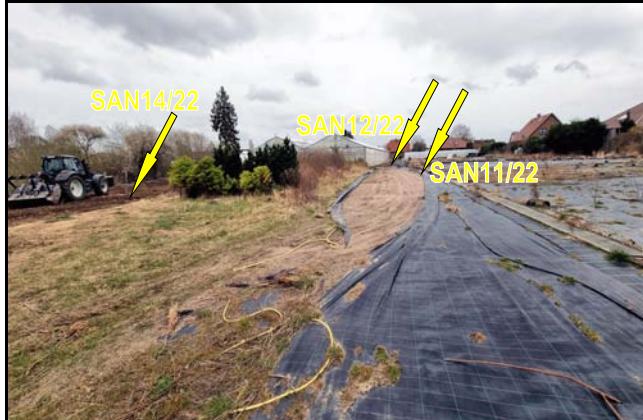
Abb. 9: Lage der Rammkernsondierungen SAN 11/22, SAN 12/22 und SAN 14/22

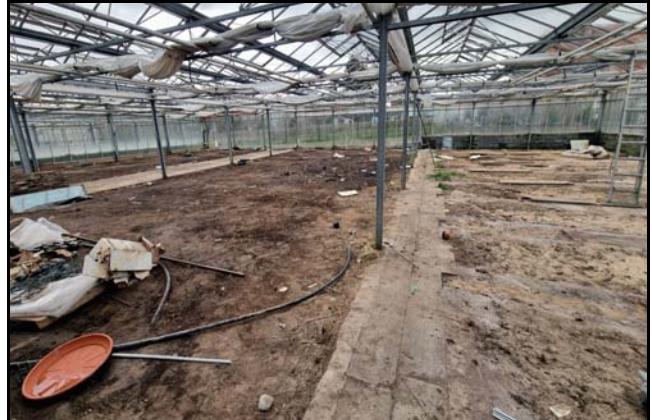
Zum Zeitpunkt der Bohrarbeiten war das Verkaufsgebäude bereits oberirdisch abgebrochen und die Gewächshäuser und sonstigen Gebäude der ehemaligen Gärtnerei wurden beräumt und für den Abbruch vorbereitet (Anlage 7, Abb. 1 - 3, 10 und 11). Die ehemalige Tannenbaumplantage auf dem nordwestlichen Teil der Liegenschaft wurde gerade gerodet.

Abb. 10: Blick in ein bereits beräumtes Gewächshaus

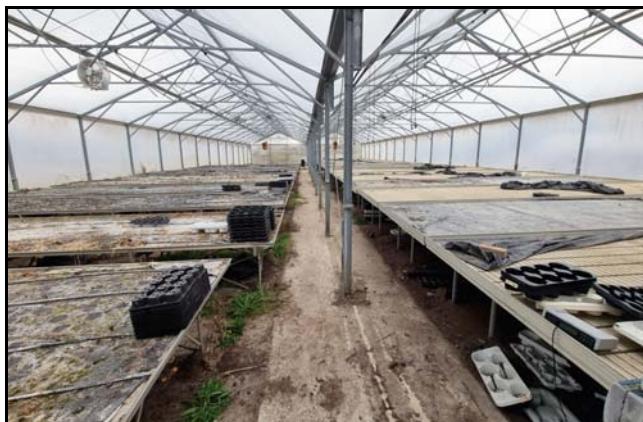
Abb. 11: Innenansicht eines erst teilweise beräumten Gewächshauses

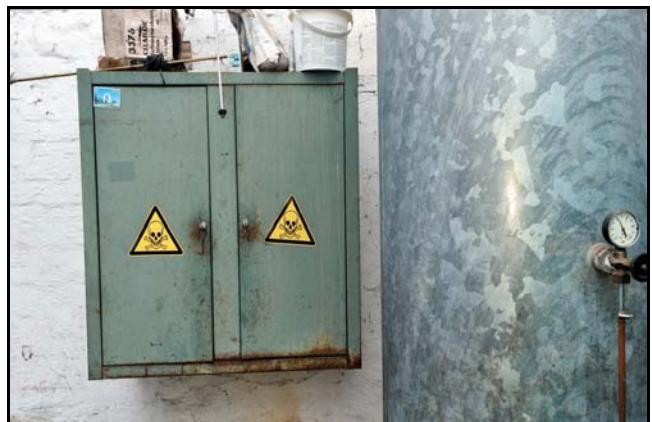
Während des Betriebes der Gärtnerei wurden die Düngemittel in separaten Räumen gelagert und die Pflanzenschutzmittel in einem verschließbaren Stahlschrank sicher verwahrt (Anlage 7, Abb. 12).

Abb. 12: Giftschrank der ehemaligen Gärtnerei Ortmann, in dem die Pflanzenschutzmittel verschlossen waren
